SERVICE BULLETIN

No. SB : 130320
Tanggal : 20 Maret 2013

MODEL	MESIN 4 LANGKAH YANG MENGGUNAKAN BUSI LFR6A-11 & LFR5A-11
JUDUL	PENANGANAN SPARK PLUG/BUSI YANG MASA PAKAINYA LEBIH CEPAT

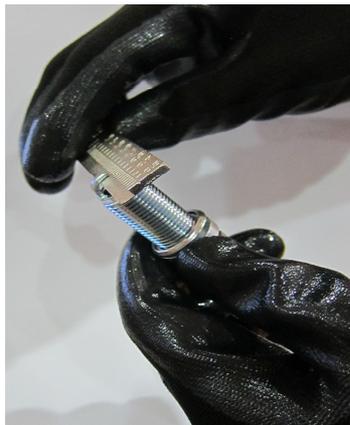
Gambar A

1. Ukur jarak gap/clearance busi menggunakan thickness gauge/puller (**lihat gambar A**). Hasil pengukuran akan menunjukkan hasil 1,1 mm (**lihat gambar B**).

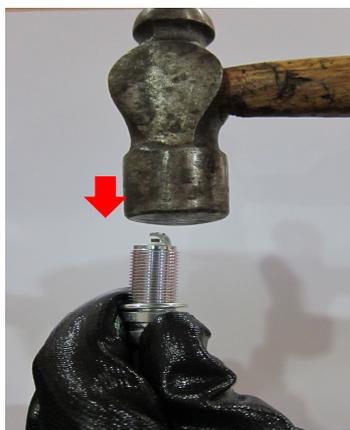
2. Setel jarak gap/clearance busi dengan cara memukul kepala busi dengan menggunakan palu (**lihat gambar C**) sampai jarak gap/clearance busi menjadi 0,7 mm (**lihat gambar D**).

Catatan : Jangan memukul kepala busi terlalu kencang karena dapat merusak kepala busi.
